Sanace a rekonstrukce silničního trémového
mostu z prefabrikovaných nosníků

Rehabilitation and reconstruction of the road
prefabricated beam bridge

OSTRAVA 2019

Zadání bakalářské práce

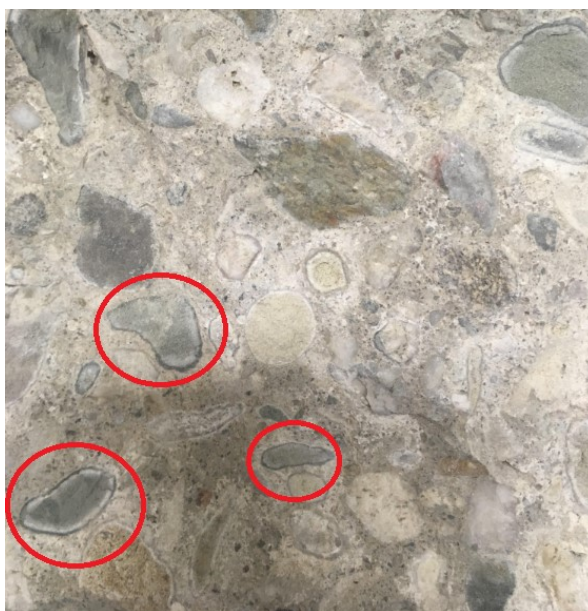
Obrázek 26: Alkalicko-křemičitá reakce na nosníku KA

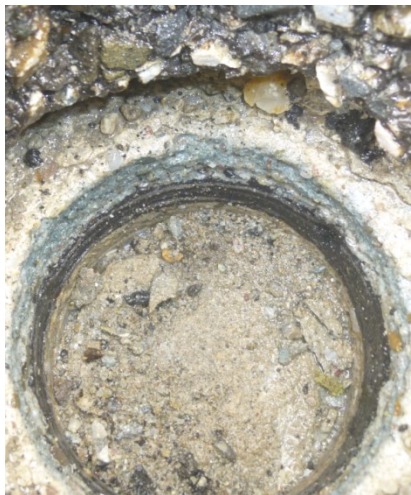
Obrázek 28: Poškozené vozovkové souvrství [25]

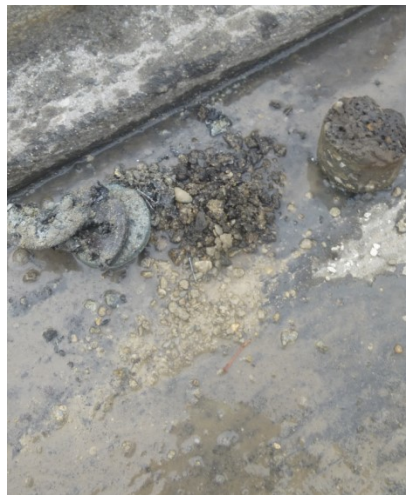
Obrázek 29: Odebrané vzorky z vývrtu vozovkového souvrství [25]

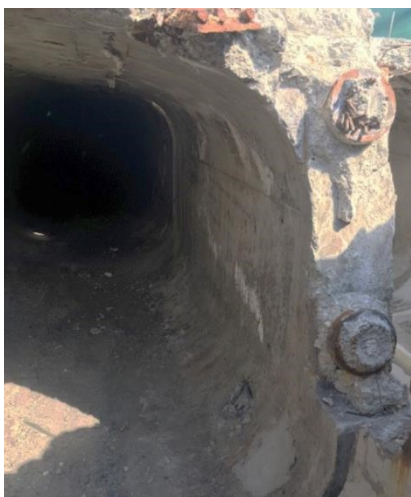
Obrázek 30: Koroze čel nosníku I

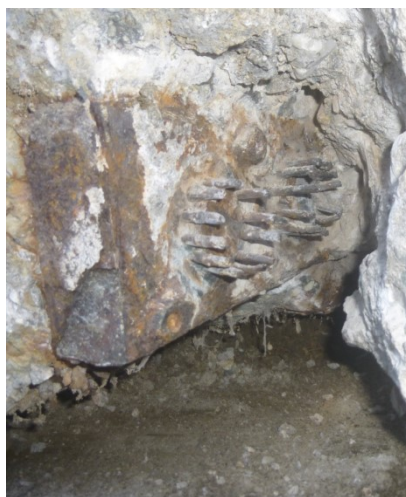
Obrázek 31: Koroze čel nosníku KA [25]

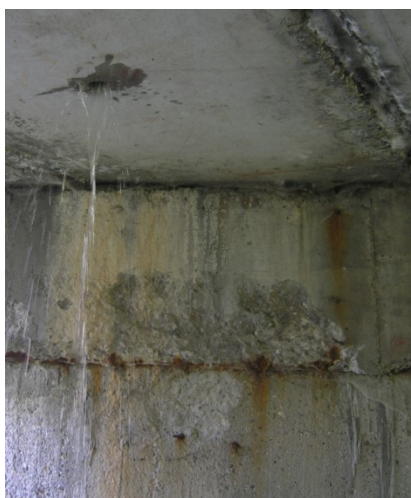
Obrázek 32: Odtok vody z komory mostu po odvrtání ucpané odvodňovací trubky [25]

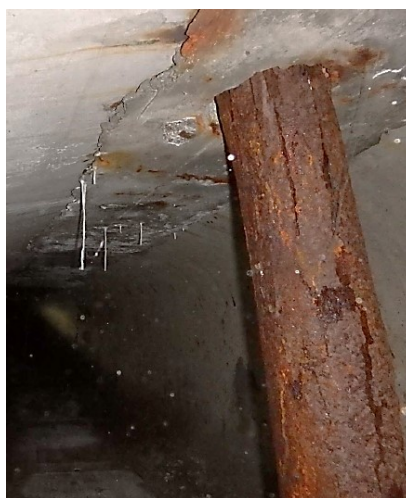
Obrázek 33: Laminární koroze odvodňovače, inkrustace, vápenné výluhy v nosníku [15]

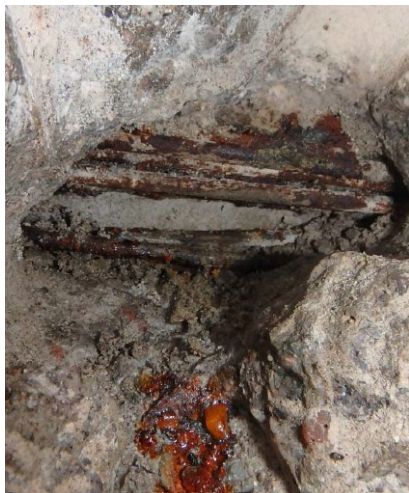
Obrázek 34: Povrchová a laminární koroze předpínacích drátů, vlhká drolící se injektáž, 3ks volných drátů [15]

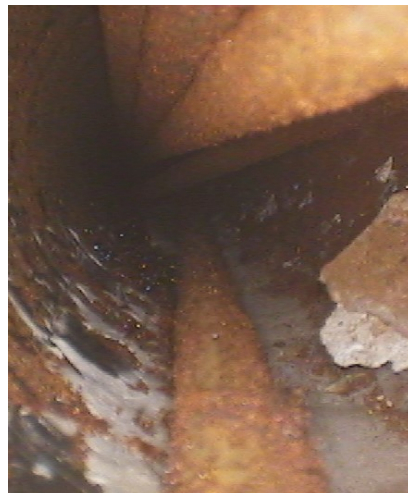
Obrázek 35: Pohled do nezajektovaného kanálku, koroze předpínacích drátů [25]

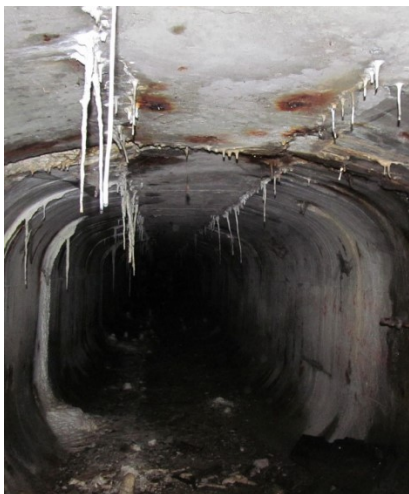
Obrázek 36: Poškození podélné spáry mezi nosníky I [26]

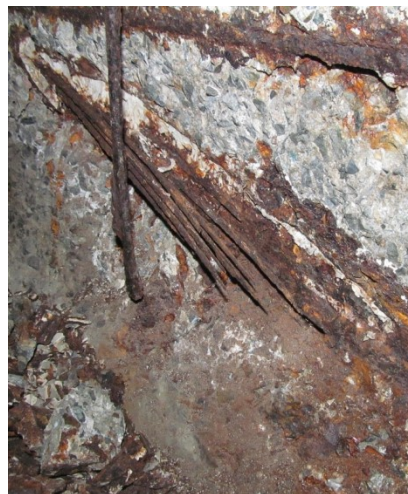
Obrázek 37: Masivní koroze předpínací výztuže ve zvedaném kabelu, která vedla až k jeho destrukci [26]

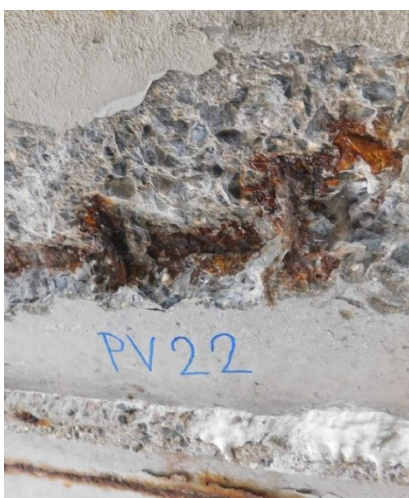
Obrázek 38: Odpadlá krycí vrstva předpínací výztuže, obnažená a zcela zkorodovaná chránička [16]

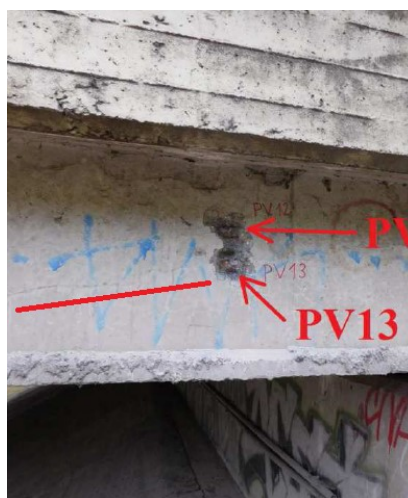
Obrázek 39: Trhliny kopírující trajektorii zvedané předpínací výztuže u bočního nosníku [16]

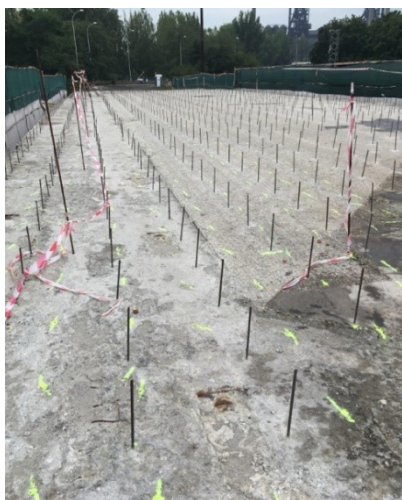
Obrázek 40: Spřahovací trny

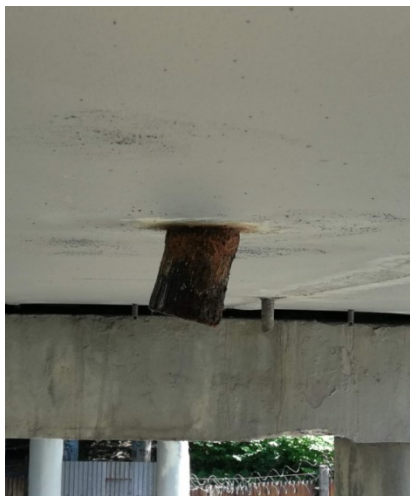
Obrázek 43: Koroze mostního odvodňovače

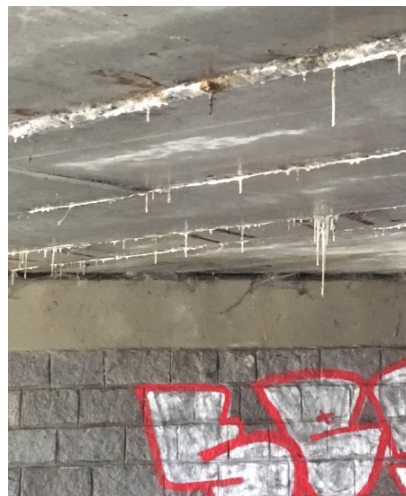
Obrázek 44: Inkrustace ve spáře mezi nosníky

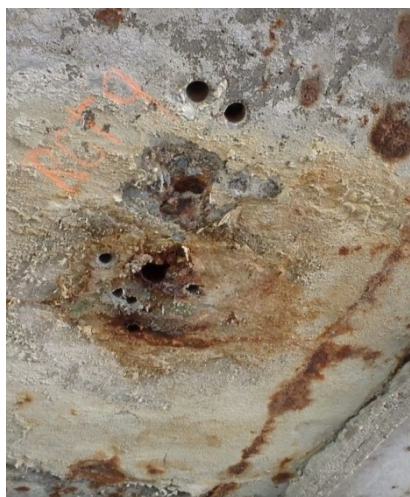
Obrázek 45: Místo průsaků koroze v okolí odvodňovacího otvoru nosníku [26]

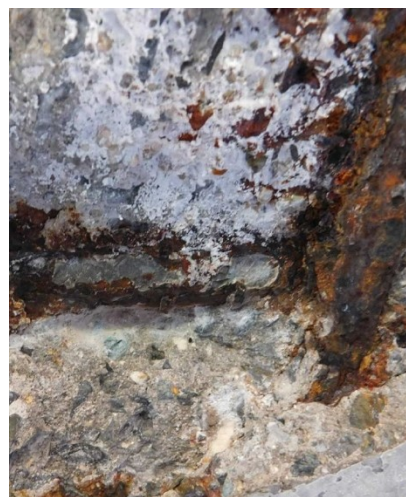
Obrázek 46: Obnažená a zcela zkorodovaná chránička předpínací výztuže [16]

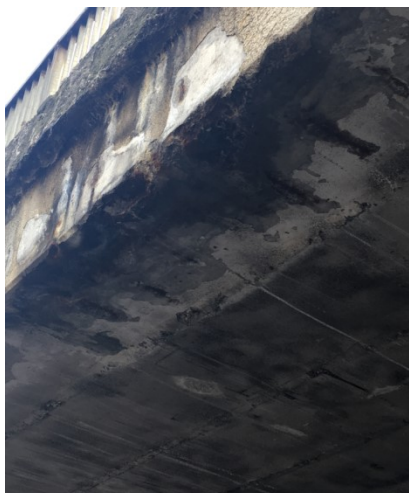
Obrázek 49: Poškození okraje nosníku od průjezdu nadměrného vozidla

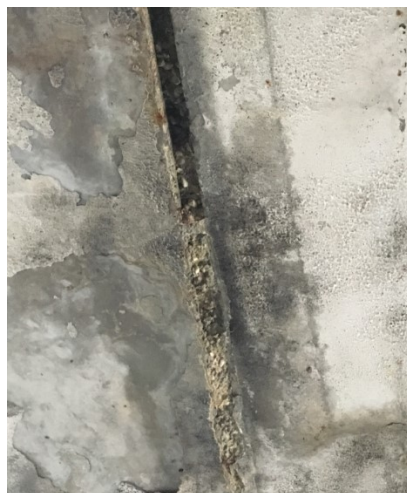
Obrázek 50: Detail podélné spáry, nízká kvalita betonu, šterková hnízda

Při provádění vizuální prohlídky mostu byl nejprve kontrolován spodní líc nosné konstrukce. Je viditelné, že dobetonávka spáry byla provedena provizorně a nedošlo k jejímu dokonalému vyplnění. Na dobetonávce mezi nosníky je možné postřehnout odlišnost kvality betonu oproti nosné konstrukci. Také je možné pozorovat šterková hnízda ve spáře, přes která dochází k průsakům vody. Vytvoření ochranného nástřiku na nosné

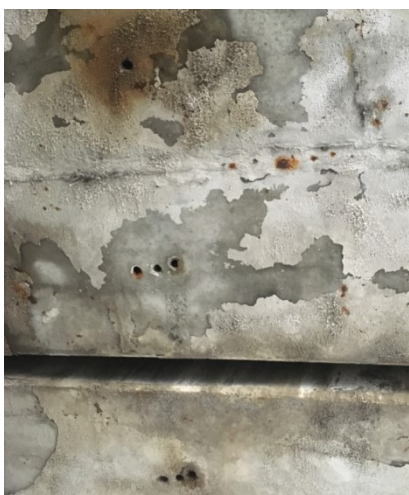
Obrázek 51: Navrtání odtokových kanálků nosníků

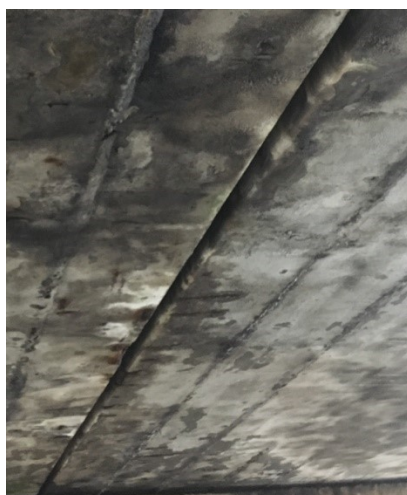
Obrázek 52: Pohled na spodní líc NK

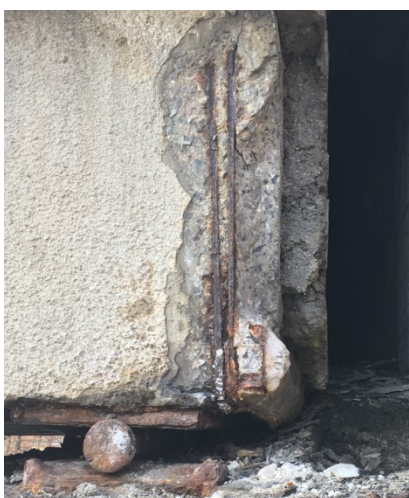
Obrázek 53: Koroze smykové výztuže nosníku, ložiska, kotevní desky

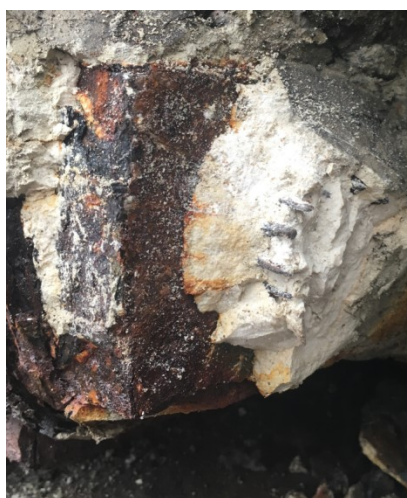
Obrázek 54: Detailní pohled koroze kotevní oblasti na čele nosníku

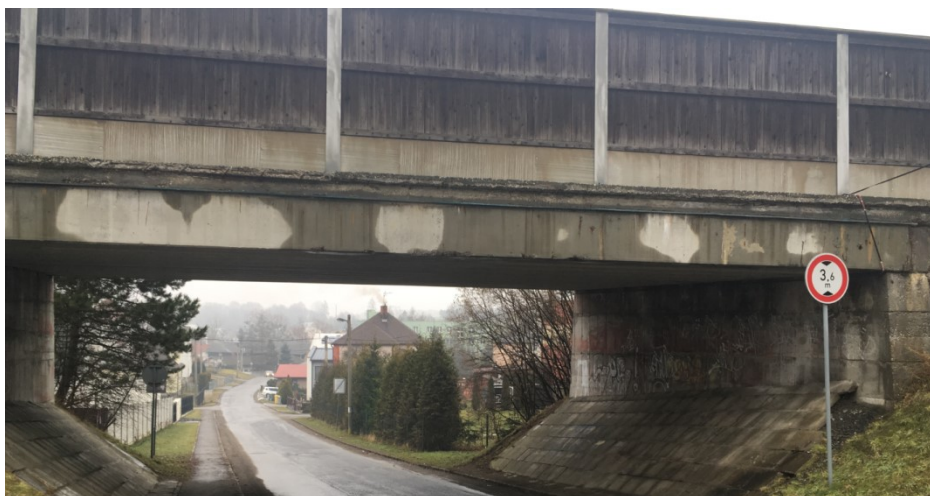
Obrázek 56: Pohled na mostní objekt a masivní zatékání přes mostní římsu

Na krajních nosnících lze na první pohled vidět masivní zatékání přes římsu mostní konstrukce, která vykazuje vysoký stupeň poškození. U krajních nosníků lze pozorovat vykreslení korodující smykové výztuže a přítomnost vápenných výluhů. Krajní nosníky mají ulomené hrany, což je způsobeno průjezdem nadměrného vozidla. U krajních nosníků není zajištěno krytí horní kotevní desky předpínací výztuže, která je postižena masivní laminární korozí, a to z důvodu vystavení povětrnostních podmínek. Při výstavbě mostu byl vkládán mezi závěrnou zídku a dobetonávky čel nosníků polystyren, který sloužil jako bednění. Dochází k zatékání vody přes mostní závěry. Toto tvrzení potvrzuje přítomnost vlhkých oblastí spár mezi nosníky u styku nosné konstrukce se spodní stavbou. Podélné spáry za dobu užívání konstrukce prošly sanací, vzhledem k odpadávání sanační malty a rozdílné kvality původní dobetonávky a nové sanační malty. V místech odpadnutí sanační malty je možné vidět výrazně nižší kvalitu spáry než u prefabrikovaných nosníků. Ve spáře lze pozorovat šterková hnízda, velkou mezerovitost a také zabudované nečistoty, například kusy listů nebo dřeva. Z listů nalezeného ve spáře se dá předpokládat, že nebyla dodržena požadována technologická kázeň.

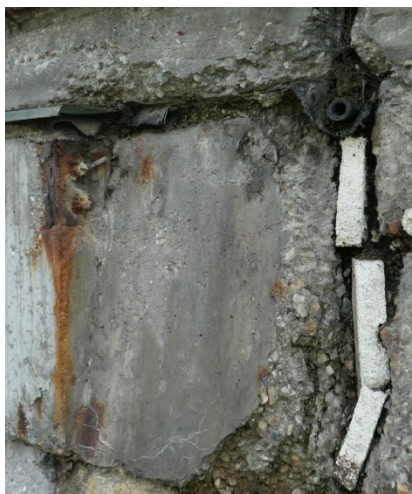
Obrázek 57: Korodující kotevní deska, poškození ztužujícího dřívku

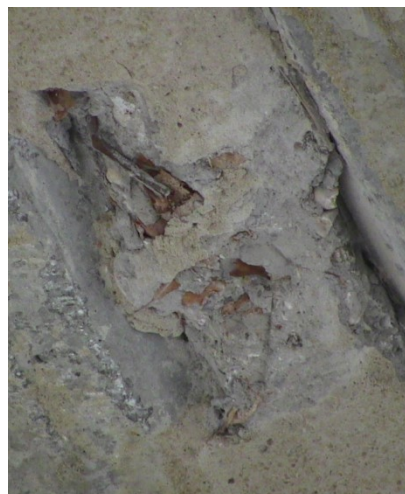
Obrázek 58: Detail spáry mezi nosníky s výskytem listí a dřeva

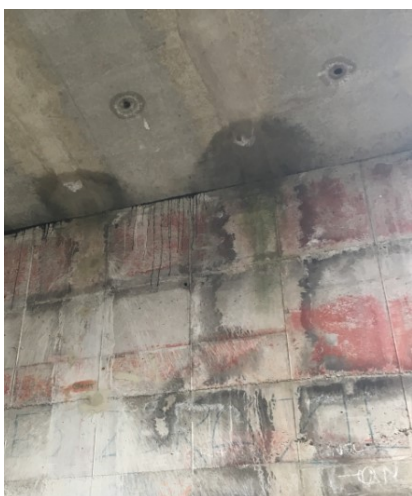
Obrázek 59: Průsak vody na spodním líci NK, vytékání asfaltové lepenky na opěře mostu

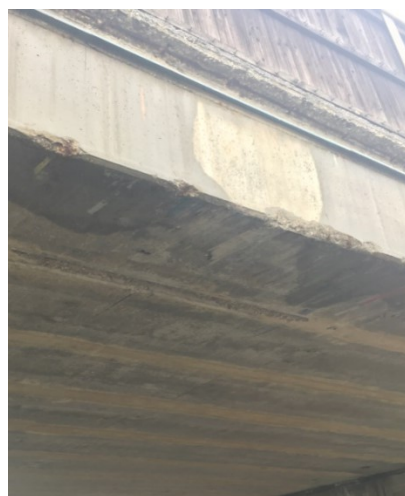
Obrázek 60: Ulomená hrana krajního nosníku

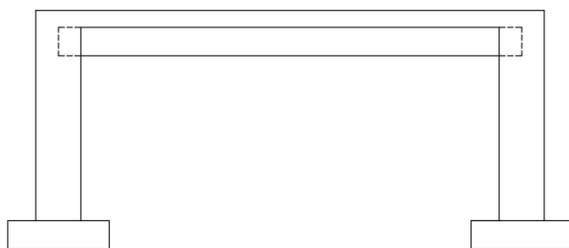
Obrázek 79: Schéma integrovaného mostu

Není nutností vytvořit pouze plně integrované mosty pro nové mostní konstrukce. Lze také využít mostní konstrukce, které vytváří přechod mezi tradičními a integrovanými mosty, a to polointegrované mosty. Polointegrovaný most je definován jako integrovaný most, jehož opěry jsou buď provedeny s ložisky a bez mostních závěrů, nebo bez ložisek a s mostními závěry. [1] [42] [43]

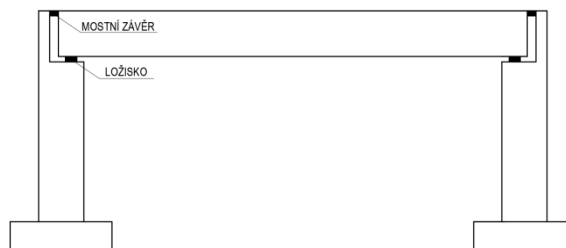
Obrázek 80: Schéma tradičního mostu
